**ФГБУ «ПОВОЛЖСКАЯ ГОСУДАРСТВЕННАЯ ЗОНАЛЬНАЯ
МАШИНОИСПЫТАТЕЛЬНАЯ СТАНЦИЯ»**

ПРОТОКОЛ № 08-27-2018 (5010132)

от 18 октября 2018 года

***ПЕРИОДИЧЕСКИХ ИСПЫТАНИЙ
ПЛУГА СКОРОСТНОГО КОМБИНИРОВАННОГО
УНИФИЦИРОВАННОГО ПСКу-9***

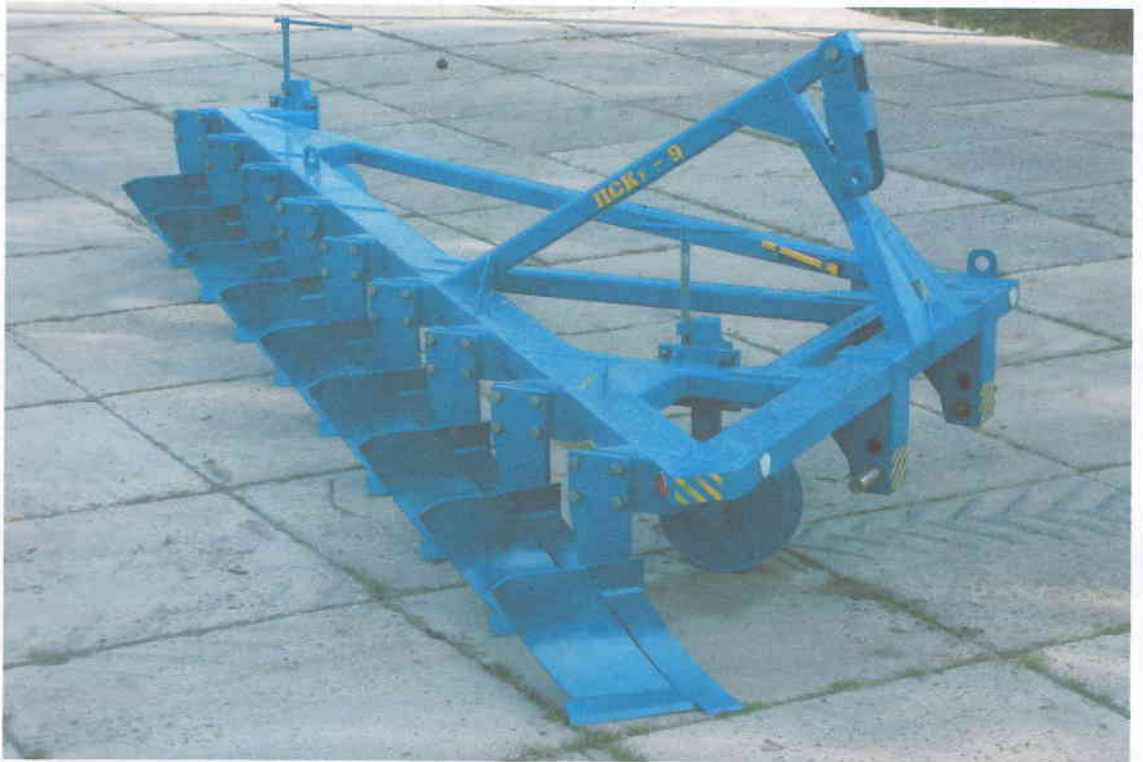
Плуг скоростной комбинированный унифицированный ПСКУ-9 (рисунок 1) предназначен для основной отвальной обработки почв на глубину от 16 до 35 см, не засоренных камнями, плитняком и другими препятствиями, с твердостью почв до 4 МПа и влажностью до 30%.

Плуг является навесной машиной, агрегируется с тракторами класса 5 и может применяться на всех типах почв с ровным и волнистым рельефом поля и уклоном до 8°.

Рисунок 1. Плуг скоростной комбинированный унифицированный ПСКУ-9.
Общий вид машины.
